**EVALUACIÓN DE LA CALIDAD DEL AGUA DE LA QUEBRADA LA MALPADO,
MEDELLÍN – ANTIOQUIA A TRAVÉS DE ÍNDICES BIÓTICOS Y VARIABLES
FISICOQUÍMICAS**

**TECNOLÓGICO DE ANTIOQUIA- INSTITUCIÓN UNIVERSITARIA
FACULTAD DE INGENIERÍA
INGENIERÍA AMBIENTAL
MEDELLÍN
2017**

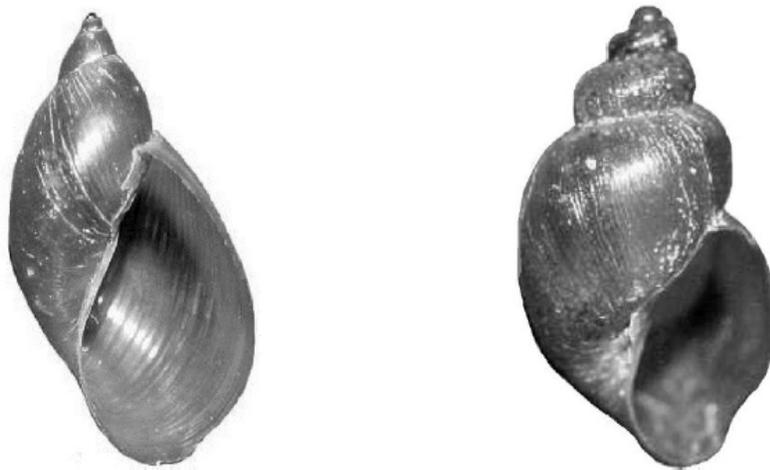
Figura 1. *Lymnaea columella* - *Lymnaea rupestris*
Fuente: (Álvarez Arango, 2005) en Gómez *et al.* 2003.

Los gastrópodos son conocidos por su concha enrollada en espiral, cuyo tamaño puede variar entre 2 a 70mm (Figura 1). Tienen una porción muscular que se proyecta fuera de la concha y se le denomina “pie”. La mayoría de los gastrópodos son herbívoros se alimentan de algas y residuos vegetales. Viven por lo regular en ambientes con muchas sales, especialmente de carbonato de calcio el cual es necesario para la creación de la concha. En general se les considera como indicadores de aguas duras y alcalinas (Pérez, 1988).

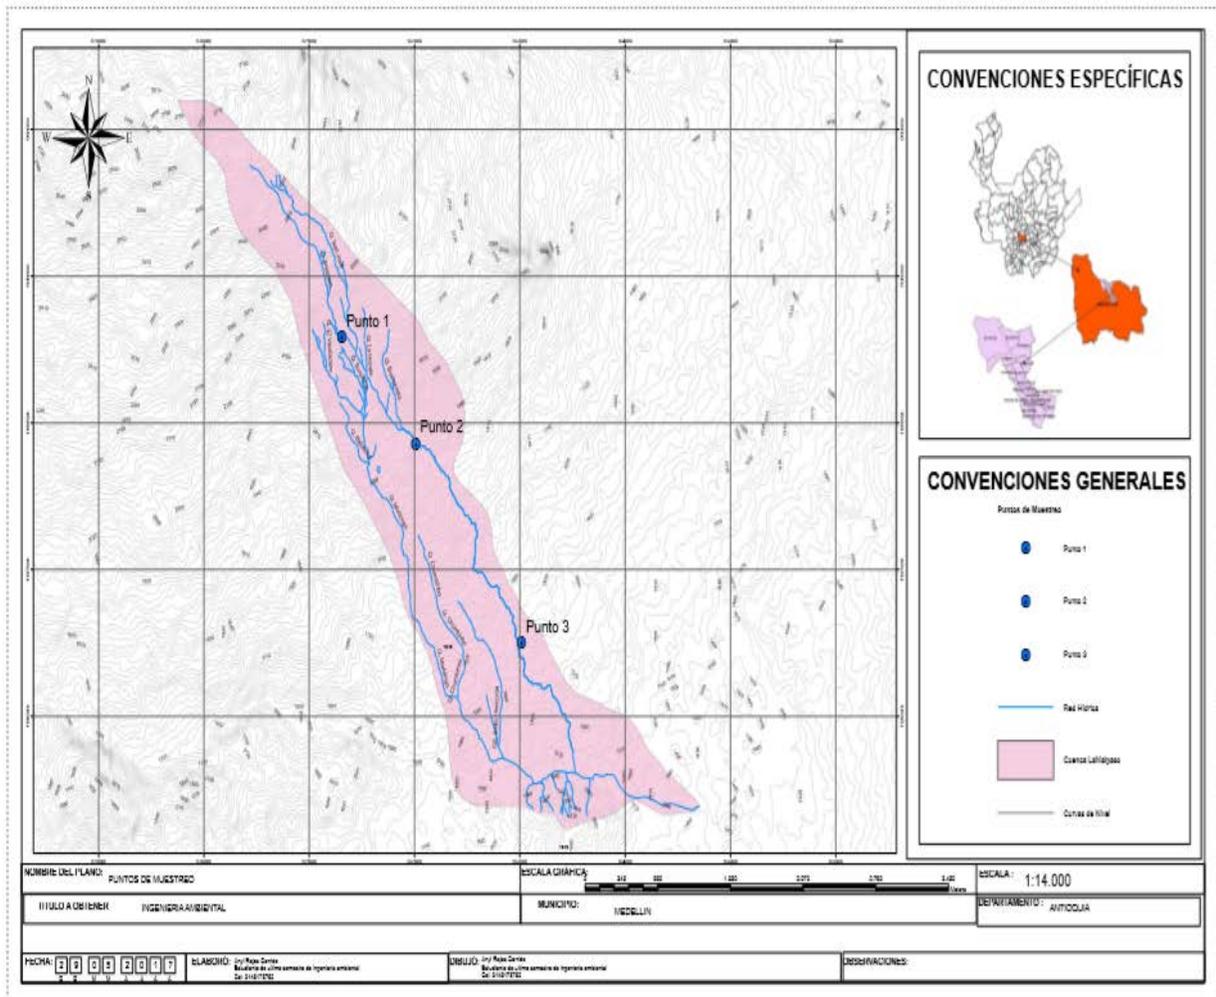
Figura 9. Mapa con la ubicación de las estaciones de muestreo en la quebrada La Malpaso

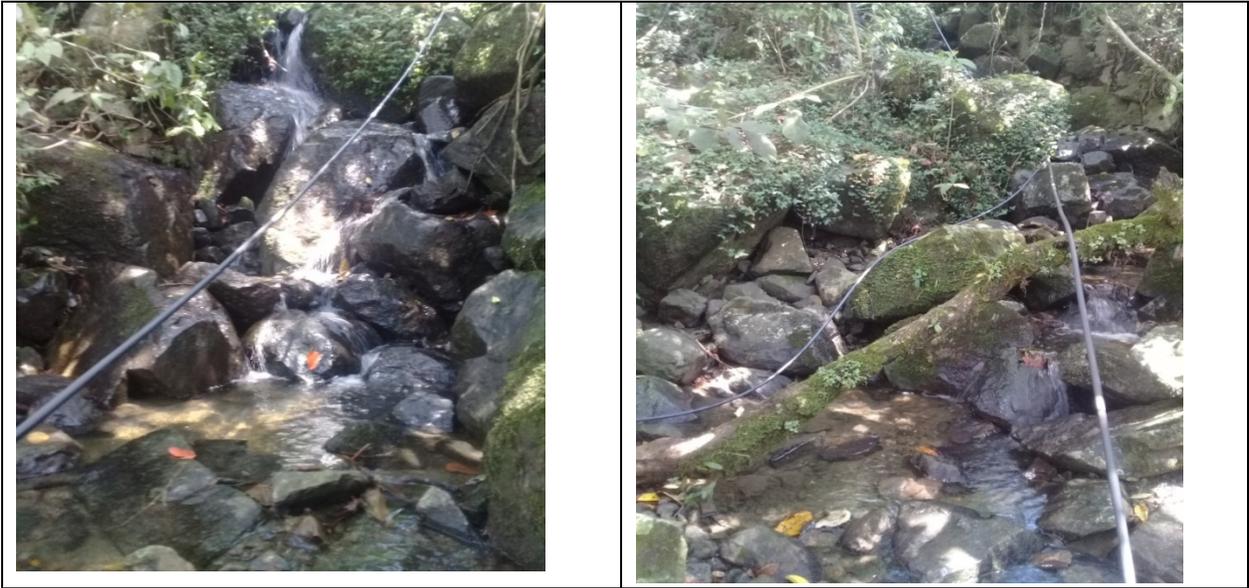
Figura 10. Foto de la estación 1, cuenca alta de la quebrada La Malpaso.

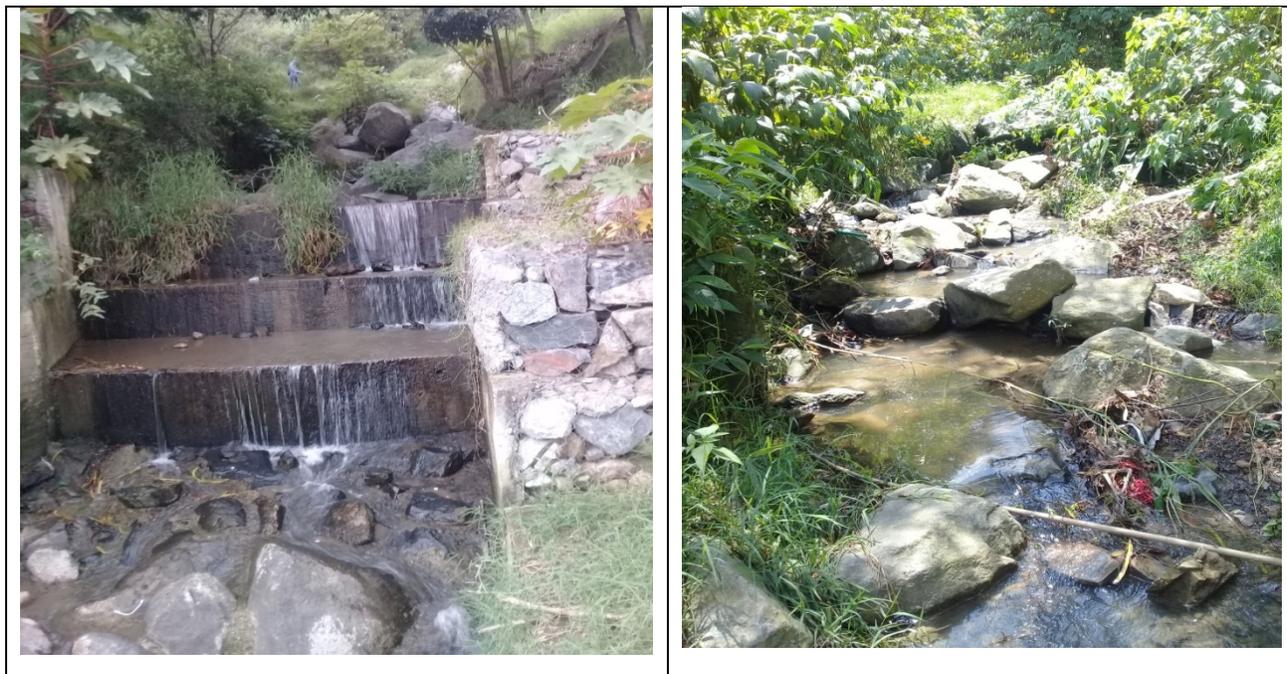
Figura 11. Foto de la estación 2, cuenca media de la quebrada La Malpaso.

La Estación 2 denominada Cuenca Media se localizó en las coordenadas N 1.187.861 y W 832.010 a 1881m.s.n.m., aproximadamente 10 km aguas abajo de la anterior, entre los barrios Aures N°1 y Aures N°2. La quebrada en este sitio de muestreo no tiene gran profundidad, pero se observan grandes rocas en el cauce y una estructura de caída hidráulica tipo escalón-pozo (Figuras 9 y 11).

La cuenca media se caracteriza por ser un lugar con un gran número de asentamientos urbanos y lavaderos de vehículos. El sitio presenta en las orillas una formación rocosa y una variedad de plantas como el pasto *Pennisetum* (*Pennisetum cetaceum*), el cual se encuentra protegido por la Alcaldía de Medellín. En la zona se desarrollan actividades domésticas diarias, que generan grandes vertimientos, así como residuos sólidos que se depositan directamente al cauce de la quebrada. Estas descargas inciden sobre la tensión superficial del agua debido a la adición de detergentes y sustancias químicas, lo que altera la composición de las biotas acuáticas.

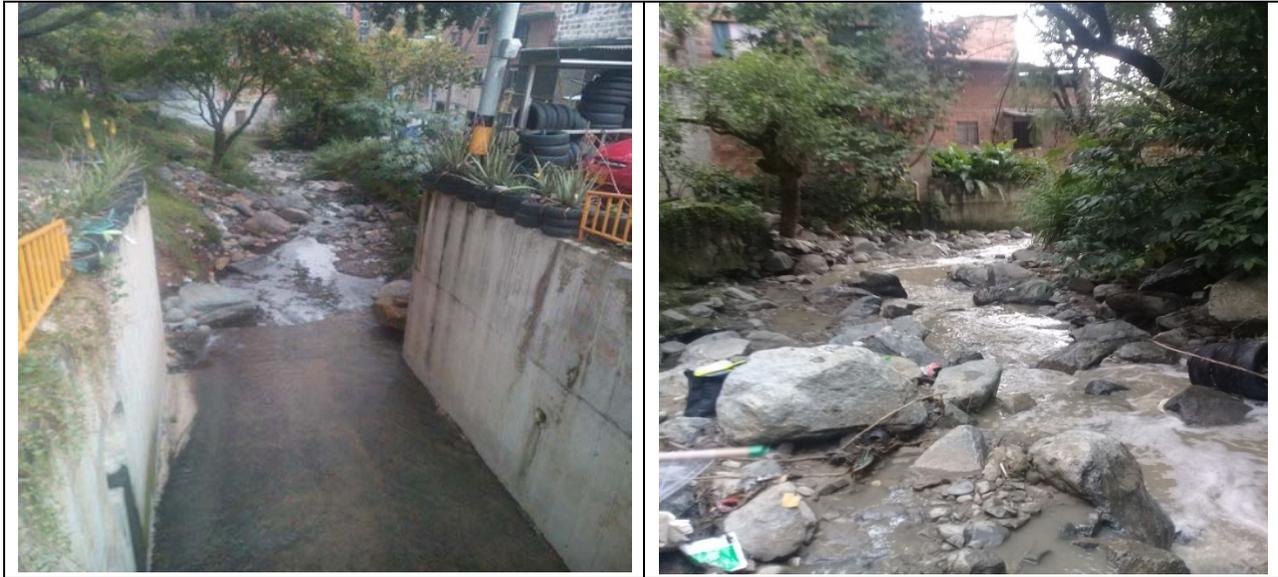
Figura 12. Foto de la estación 3, cuenca baja de la quebrada La Malpaso.

La quebrada en este sitio presenta una velocidad alta y gran transporte de sedimentos. A pesar de la obra de disipación de energía, se evidencia fuerte socavación en el lecho de la quebrada (Figuras 9 y 12).

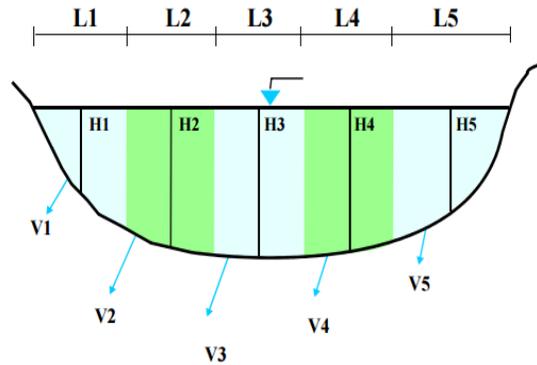
Figura 13. División de la sección transversal del cauce para el cálculo del caudal
Fuente: A.M.V.A (2010).

El aforo del caudal de la quebrada se realizó por el método área - velocidad. Para esto, en cada estación, se seleccionó un tramo recto y uniforme de la quebrada, sin piedras grandes ni troncos de árboles, en el que el agua fluyera libremente y sin turbulencias, tal como lo recomienda (Valencia, 2014). En este tramo se ubicó una sección transversal a la cual se le calculó el área a través de su partición en un número determinado de figuras geométricas conocidas que permitieron calcular fácilmente el área mojada en cada estación (Figura 13). Posteriormente, se midió la velocidad superficial en cada estación 3 veces, empleando un flotador y determinando el tiempo con un cronómetro. Finalmente, el caudal de cada estación se calculó como la multiplicación del área transversal por el 80% del promedio de la velocidad registrada. Con este método se calcula las velocidades superficiales de la corriente de un canal o río, utilizando materiales sencillos (flotadores) que se puedan visualizar y cuya recuperación no sea necesaria (Rodríguez, 2011).

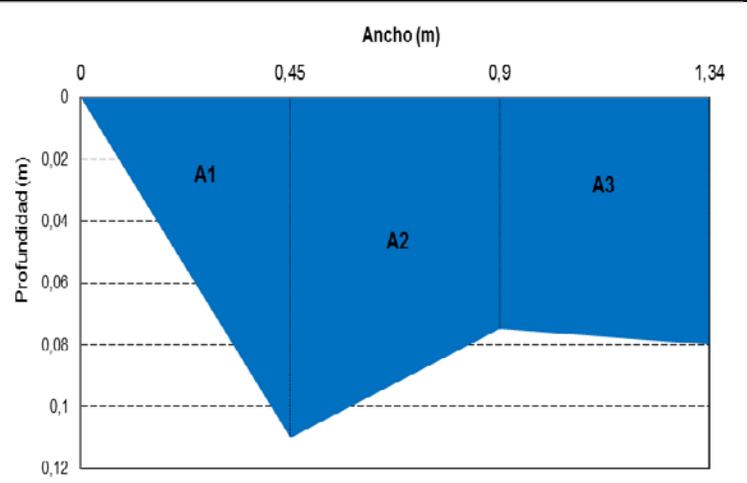
PARTE ALTA				
Punto	1	2	3	4
Distancia (m)	0	0,45	0,9	1,34
Profundidad (m)	0	0,11	0,075	0,08
Longitud del tramo (m)	0	2	2	2
Tiempo (s)	0	16	16	16
Velocidad (m/s)		0,125	0,125	0,125
Áreas (m ²)	0,0000	0,0248	0,0416	0,0341
ID		A1	A2	A3
Caudal (m ³ /s)	0,0000	0,0031	0,0052	0,0043
Caudal total (m ³ /s)	0,0126			
Caudal total (L/s)	12,56

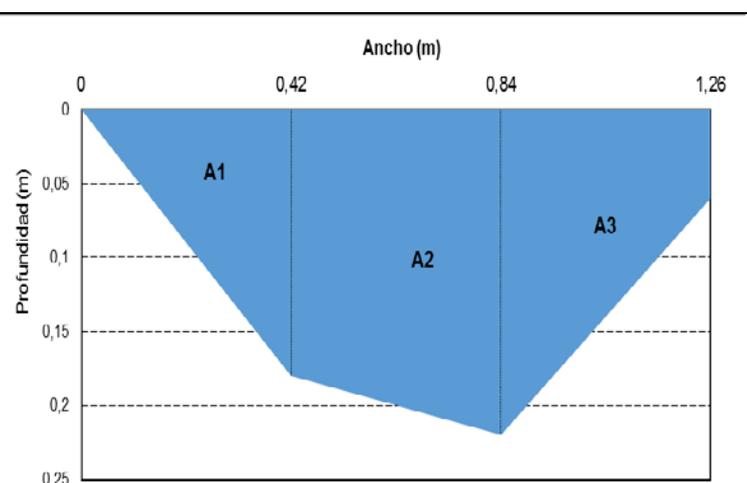
PARTE MEDIA				
Punto	1	2	3	4
Distancia (m)	0	0,42	0,84	1,26
Profundidad (m)	0	0,18	0,22	0,06
Longitud del tramo (m)	0	2	2	2
Tiempo (s)	0	17	17	17
Velocidad (m/s)		0,118	0,118	0,118
Áreas (m ²)	0,0000	0,0378	0,0840	0,0588
ID		A1	A2	A3
Caudal (m ³ /s)	0,0000	0,0044	0,0099	0,0069
Caudal total (m ³ /s)	0,0212			
Caudal total (L/s)	21,25

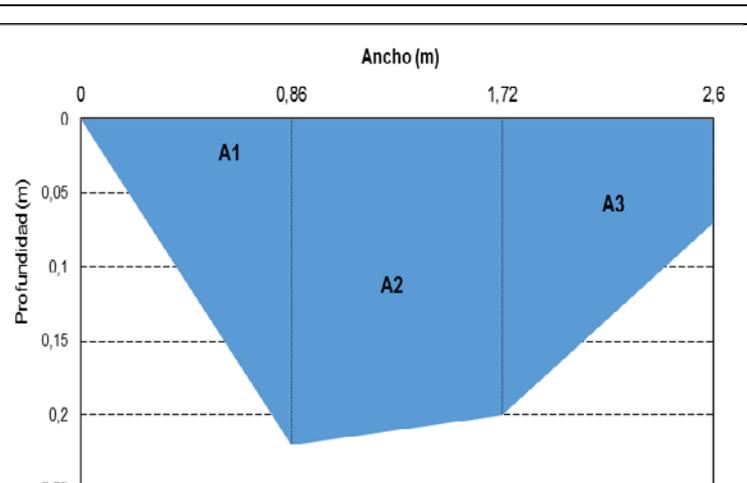
PARTE BAJA				
Punto	1	2	3	4
Distancia (m)	0	0,86	1,72	2,6
Profundidad (m)	0	0,22	0,2	0,07
Longitud del tramo (m)	0	2	2	2
Tiempo (s)	0	12	12	12
Velocidad (m/s)		0,167	0,167	0,167
Áreas (m ²)	0,0000	0,0946	0,1806	0,1188
ID		A1	A2	A3
Caudal (m ³ /s)	0,0000	0,0158	0,0301	0,0198
Caudal total (m ³ /s)	0,0657			
Caudal total (L/s)	65,67

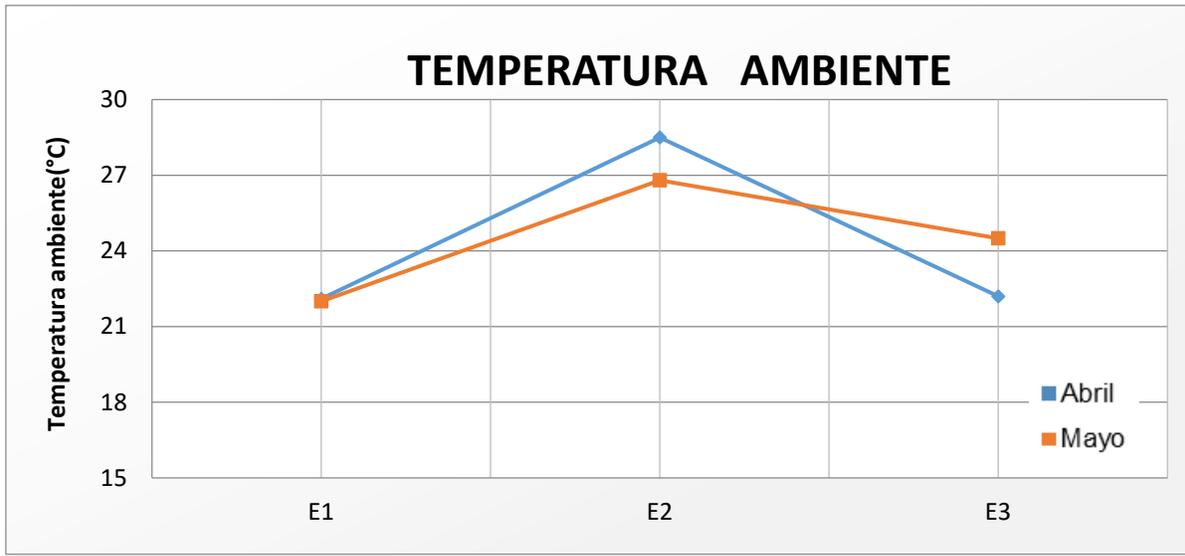
Gráfica 1. Variación de la temperatura ambiente en la quebrada La Malpaso entre abril y mayo de 2017.

La temperatura ambiente varió entre 22.1°C y 28.5°C, mostrando temperaturas similares en ambos periodos de muestreo. Las temperaturas más altas se registraron en la cuenca media, probablemente porque fueron medidas entre las 12:00 m y las 2:00 pm. Estas temperaturas son normales en la zona, lo que no representa un agente impactante para las comunidades acuáticas de la quebrada (Gráfica 1).

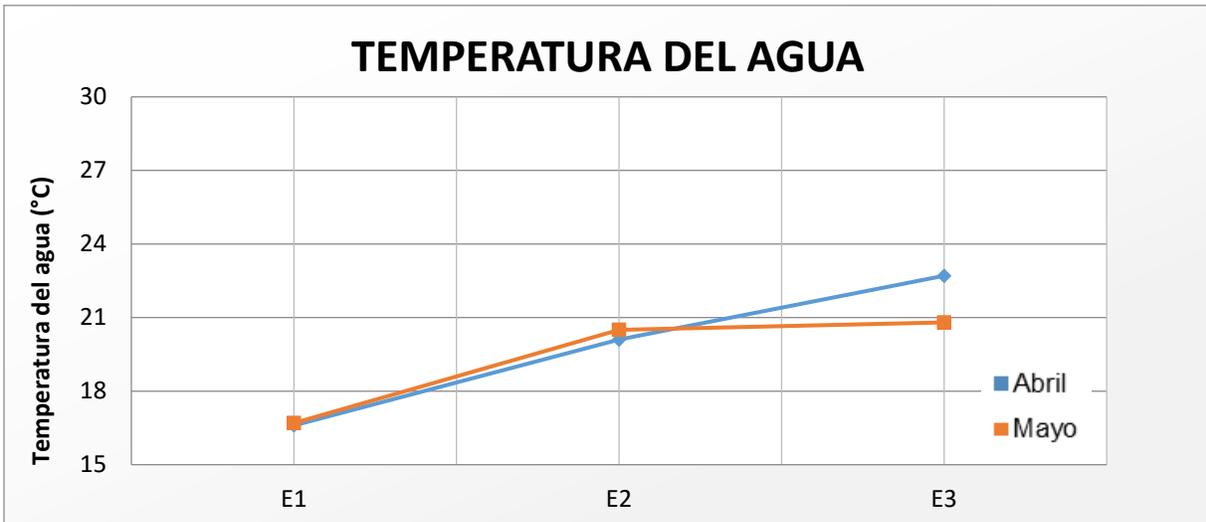
Gráfica 2. Variación de la temperatura del agua en la quebrada La Malpaso entre abril y mayo de 2017.

Uno de los parámetros más importante para supervivencia de los macroinvertebrados es la temperatura de esta depende su presencia en ciertos habitat, su migración e incluso su muerte. Adicionalmente, la difusión de gases como el oxígeno, depende de este parámetro. Los cambios bruscos en la temperatura suelen ser causados por vertidos industriales, agrícolas o urbanos. Una elevada temperatura agrava los problemas de falta de oxigenación (Stevens Institute of Technology, 2008).en (Braham, 2010).

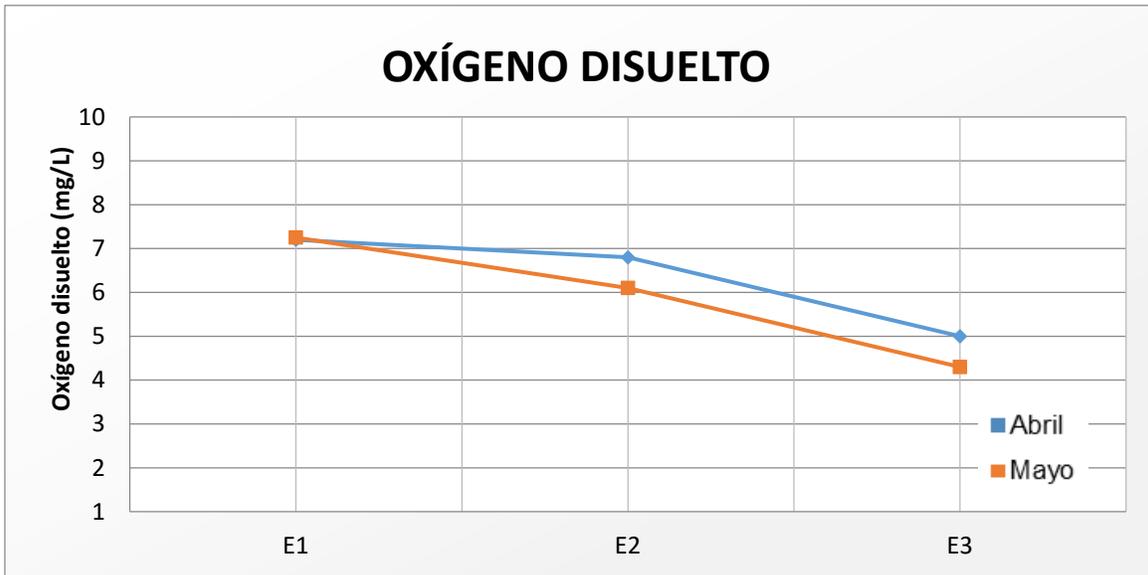
Gráfica 3. Variación del oxígeno disuelto en la quebrada La Malpaso entre abril y mayo de 2017.

El oxígeno disuelto disminuyó a medida que se desciende en altitud. En la cuenca alta las concentraciones de oxígeno disuelto son altas (7.2 y 7.25 mg/L), debido a que la gran pendiente ocasiona altas velocidades y turbulencia que favorecen la aireación del cuerpo de agua. En la cuenca media disminuye levemente el oxígeno a valores de 6.1 y 6.8 mg/L esto puede atribuirse a la demanda de oxígeno para la degradación de la materia orgánica presente o a que las mayores temperaturas registradas en esta estación pueden reducir la solubilidad de este gas en el agua (Gráfica 3).

En la cuenca baja se observa una reducción considerable del oxígeno disuelto hasta 4.3 y 5 mg/L, atribuible a la contaminación por materia orgánica. Este valor bajo puede alterar el ciclo de vida de los organismos acuáticos, lo que podría explicar la disminución de taxa en la cuenca baja. Cabe mencionar que cuando los niveles de oxígeno disuelto del agua estas por debajo de 5mg/l la fauna acuática puede reducirse considerablemente (Resolución 1096 del 2000) en (Torrentes, 2015)

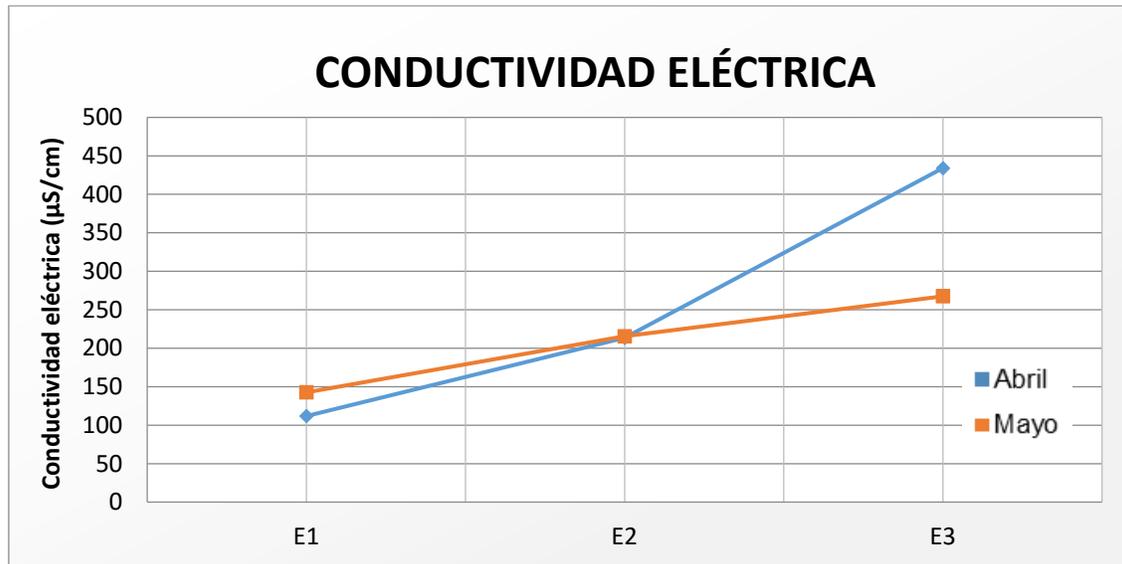
Gráfica 4. Variación de la conductividad eléctrica en la quebrada La Malpaso entre abril y mayo de 2017.

variar entre 50 y 1000 $\mu\text{S}/\text{cm}$ en aguas para el consumo humano (Resolución 2115 de 2007) lo que indica que los valores arrojados de las muestras de la quebrada La Malpaso son aceptables y probablemente no hayan afectado la abundancia de los macroinvertebrados colectados.

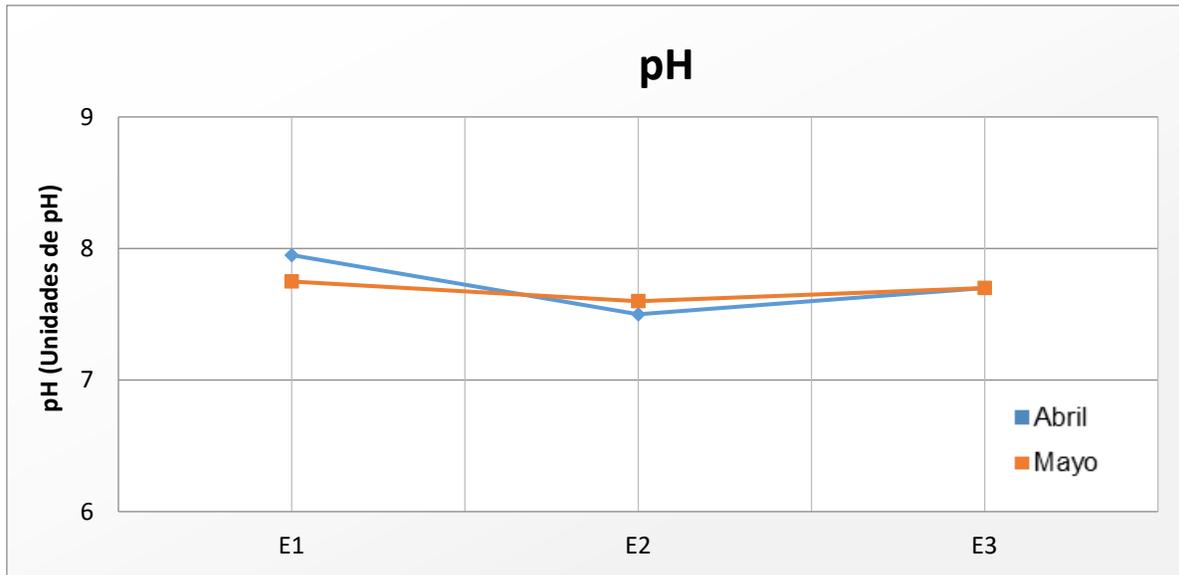
Gráfica 5. Variación del pH en la quebrada La Malpaso entre abril y mayo de 2017.

De acuerdo con la Gráfica 5, el pH permaneció casi constante y cercanos a la neutralidad (7.5 a 7.9 unidades de pH) en ambos monitoreos y en las tres estaciones de estudio. Es necesario para el ecosistema que el pH se mantenga neutro ya que un alto o bajo pH reduce de manera drástica la supervivencia de los microorganismos. Esto indica que en la zona de estudio, los valores de pH registrados permitirían el desarrollo normal de gran cantidad de organismos ya que son valores óptimos para el desarrollo de comunidades de macroinvertebrados acuáticos.

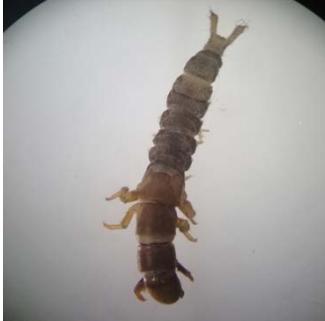
Aguas de buena calidad a ligeramente contaminados (Caicedo et al., 2004, Aguirre & Caicedo, 2013) en (Toro, 2015).
Gastrópoda	Lymnaeidae	<i>Lymnaea</i>

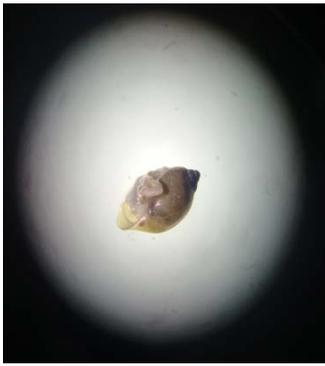
Vive prácticamente en todo tipo de agua y resiste ciertos grados de contaminación. Esta especie se centra distribuida ampliamente en toda Suramérica (Roldan, 1988).
Díptera	Simuliidae	<i>Simulium</i>

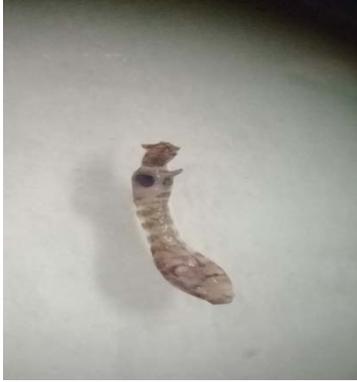
Característicos de aguas limpias, que pueden presentarse algunos en aguas poco contaminadas Roldan 2003 en (González, 2011).

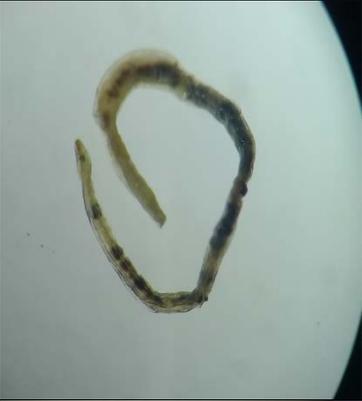
La mayoría viven, sobre fondos lodosos con abundante materia orgánica en descomposición. Son indicadores de aguas altamente contaminadas (Roldan, 1988).
Isópoda	Ligiidae	<i>Sin identificar</i>

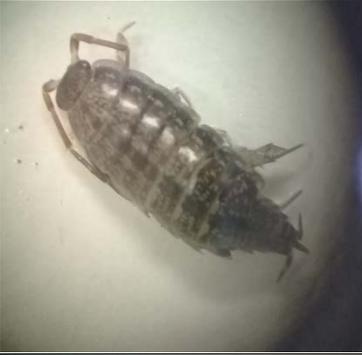
Viven en aguas corrientes y remansos de quebradas, asociado a materia orgánica en descomposición, donde se forman densas poblaciones
Tricladida	Planariidae	<i>Dugesia</i>

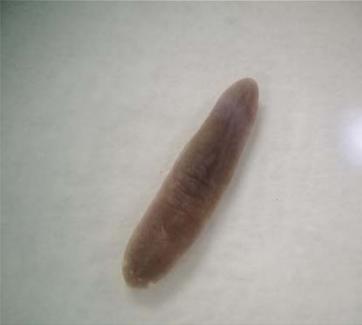
Son indicadores de aguas oxigenadas y pueden resistir ciertos grados de contaminación (Roldan, 1988).
Díptera	Psychodidae	<i>Clognia</i>

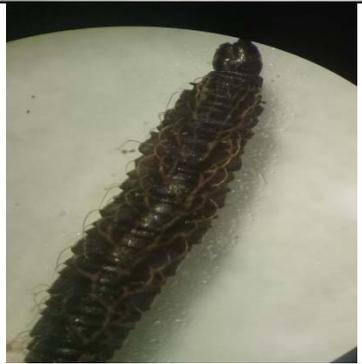
Aguas lenticas, contaminadas y con materia orgánica en descomposición (Roldan, 1988).

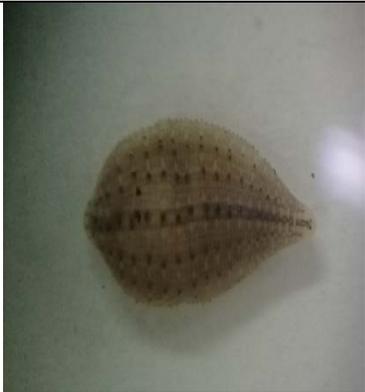
Abundante materia orgánica en descomposición. Indicadores de aguas contaminadas (Roldan, 1988)
Gastrópoda	Physidae	<i>Physa</i>

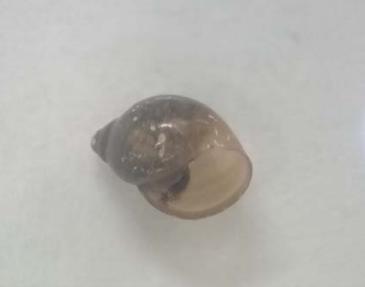
Indicador de ambientes contaminados (Liévano & Ospina, 2007) en (Toro, 2015).
Trichóptera	Hydropsychidae	<i>Leptonema</i>

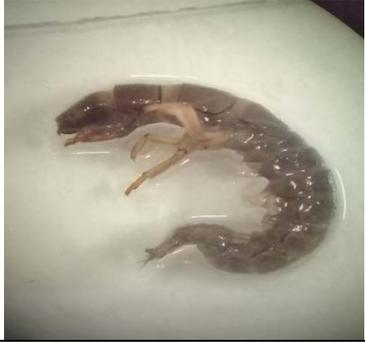
Aguas corrientes con mucha vegetación; toleran aguas con un poco de contaminación. (Pérez, 1988).
Díptera	Chironominae	<i>Chironomus</i>

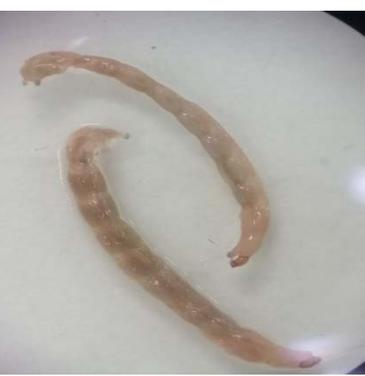
Aguas loticas y lenticas, fango arena y con abundante materia orgánica en descomposición. (Pérez, 1988).

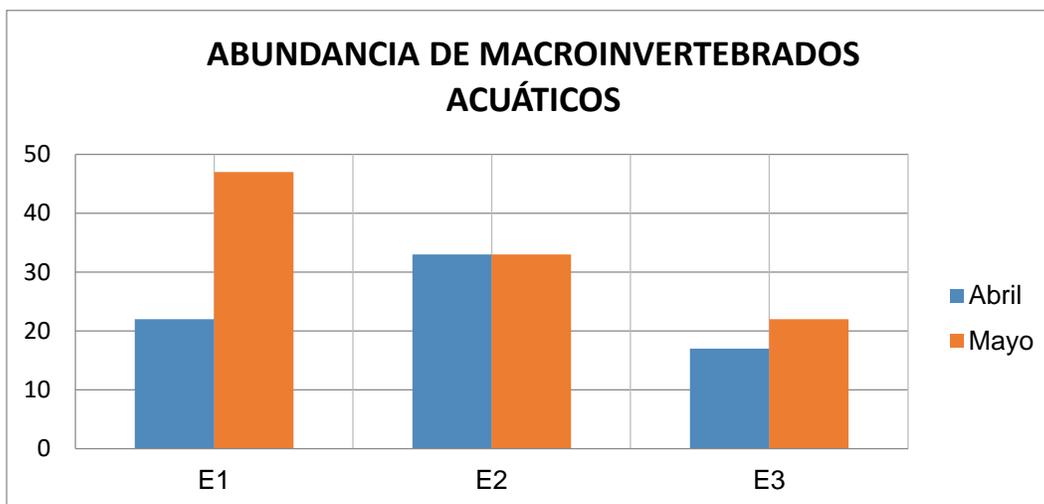
Gráfica 6. Abundancia de macroinvertebrados acuáticos la quebrada La Malpaso en el año 2017

Adicionalmente en el mes mayo se presentó la mayor abundancia de especies (Gráfica 6). Esto pudo deberse al tiempo de colecta que fue más prolongado. En la estación E3 se presentó menor abundancia de individuos, probablemente porque durante el muestreo se presentó una fuerte precipitación que arrastró gran parte de los organismos.

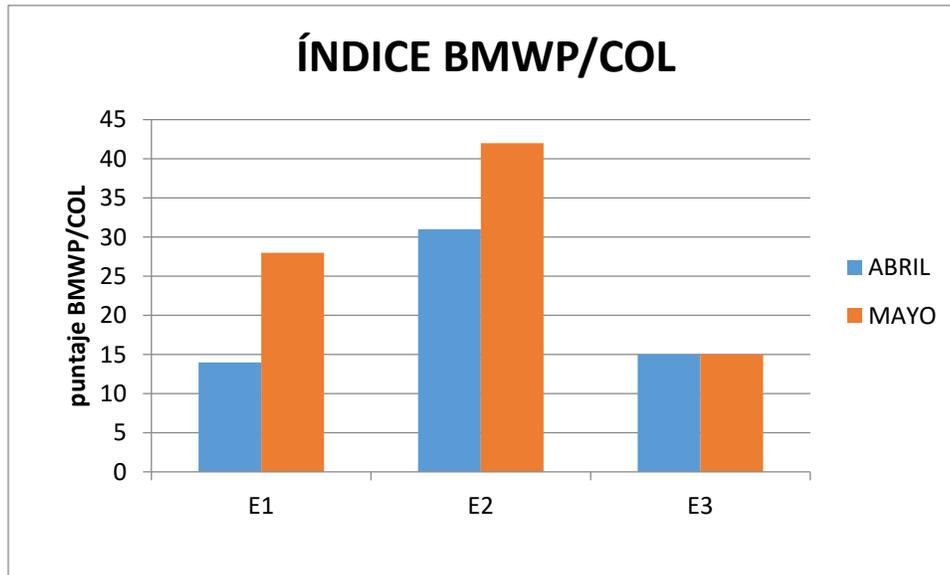
Gráfica 7. Índice BMWP/COL de la quebrada La Malpaso en el año 2017

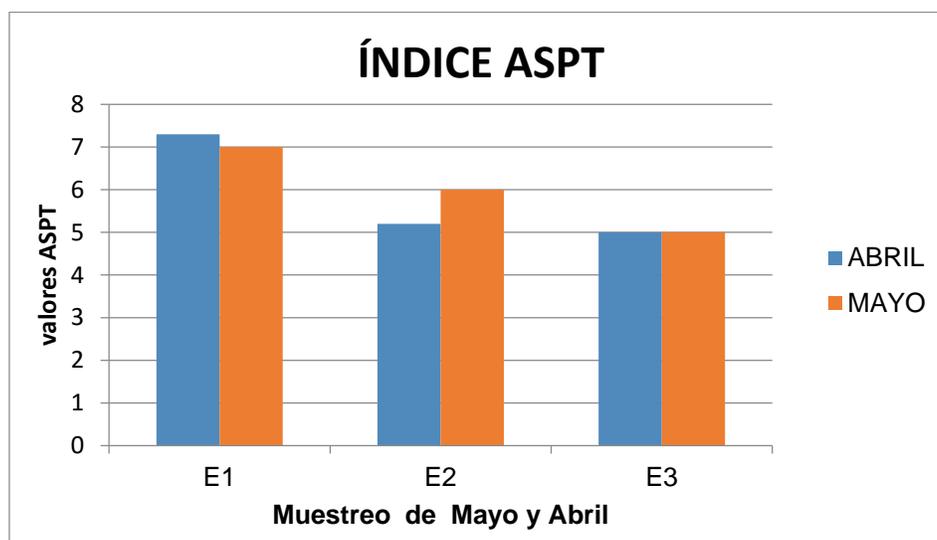
Gráfica 8. Índice ASPT para la quebrada La Malpaso del municipio de Medellín.

La tabla 13 permite identificar la correspondencia presentada entre los índices BMWP/COL y ASPT. Ambos índices muestran una mejora en la calidad del agua en el muestreo de mayo con relación al de abril de 2017. Sin embargo, el índice BMWP/COL muestra mejora en la calidad del agua en la estación E2, mientras que el índice ASPT no evidencia dicha mejoría. Esto indica que, a pesar que el ASPT es complementario al BMWP, en ocasiones puede arrojar significados diferentes, ya que este no depende de la riqueza de la familia si no del número de taxa (González Legarda & Jurado Erazo, 2014).

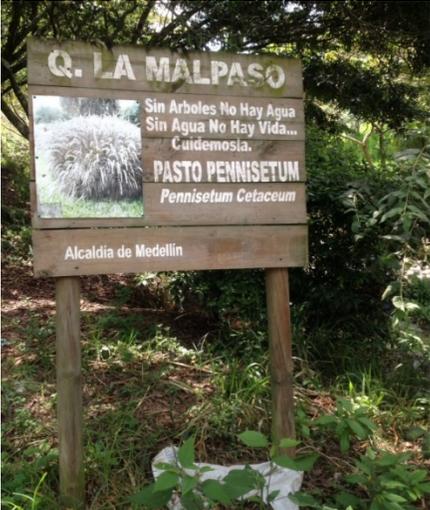
<p>Estación de la toma de muestras</p>	<p>Monitoreo de las variables fisicoquímicas de la quebrada La Malpaso.</p>

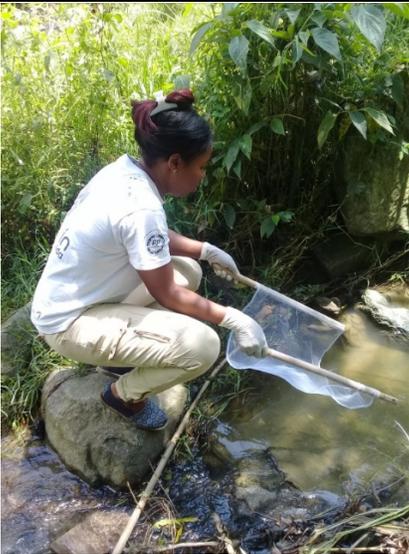
<p>Colecta de macroinvertebrados acuáticos con la red de pantalla.</p>	<p>Muestras colectadas a lo largo de la quebrada La Malpaso.</p>

Se realizaron colectas cualitativas de macroinvertebrados utilizando una red de pantalla (Anexo 1). El procedimiento consistió en hacer barridos en el fondo y márgenes de la quebrada, para la captura de los macroinvertebrados acuáticos adheridos a tallos, hojas, raíces de las plantas y rocas. Con la ayuda de pinzas entomológicas los especímenes recolectados se depositaron en frascos plásticos debidamente rotulados. Inmediatamente las muestras fueron preservadas con alcohol al 70 %, para evitar que se degradaran sus estructuras. Finalmente, se procedió a identificar los organismos en el laboratorio de biología del Tecnológico de Antioquia-Institución Universitaria, con ayuda de un estereomicroscopio. Para la identificación hasta nivel de género se emplearon las claves taxonómicas publicadas por Roldán (1988, 2003).
