**REVISION Y ACTUALIZACION DE PUEAA, PGIRS Y PLAN DE GESTIÓN DEL RIESGO EN
EL ACUEDUCTO MULTIVEREDAL PALMITAS LA CHINA**

**INFORME FINAL
PRÁCTICAS INTERINSTITUCIONALES**

REVISIÓN DEL PLAN DE GESTIÓN DEL RIESGO, CORPORACIÓN ACUEDUCTO
MULTIVEREDAL PALMITAS LA CHINA

INFORME FUNCIONAMIENTO PLANTA DE AGUAS RESIDUALES DOMÉSTICAS TIPO
UASB DE 1L/S EN LA VEREDA LA ALDEA DEL CORREGIMIENTO SAN SEBASTIÁN DE
PALMITAS.

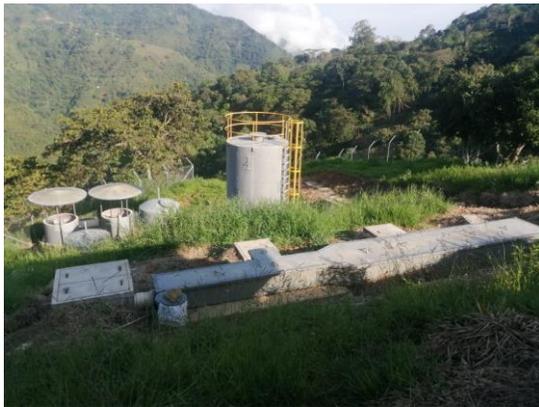
Planta de Tratamiento de Aguas Residuales

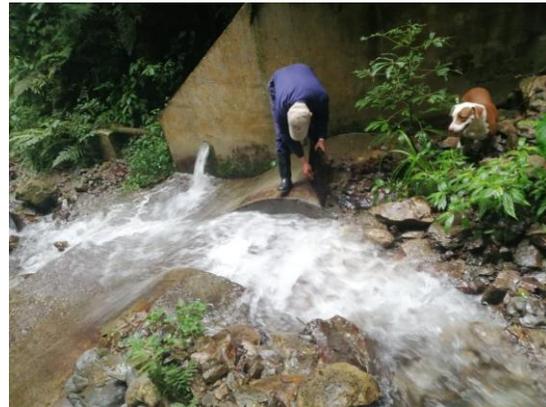
Bocatoma

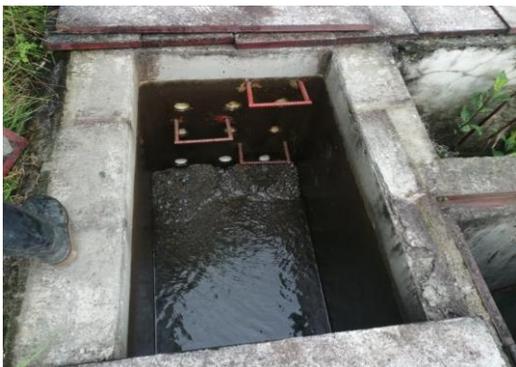
Desarenador

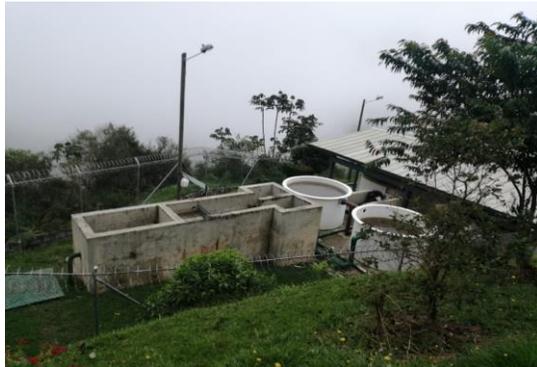
Canal de entrada PTAR

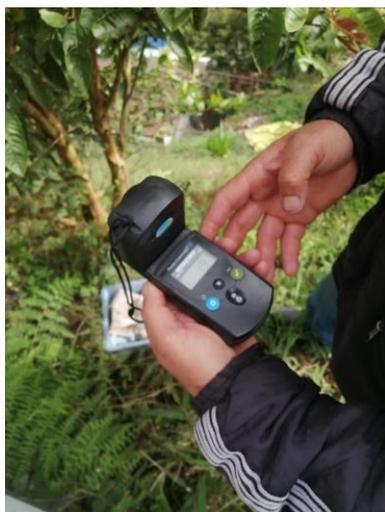
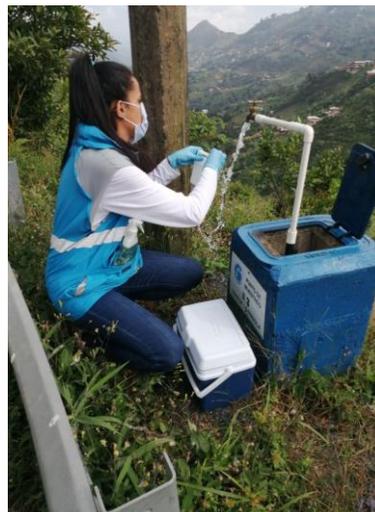
Se realizó la toma de muestras fisicoquímicas diarias y microbiológicas mensuales en la red de distribución en 6 puntos establecidos, en compañía de la secretaria de salud para confirmar calidad de agua y la calificación IRCA.

Los parámetros de cloración, turbiedad y pH se toman en la planta de agua potable todos los días en horas de la mañana o en cada punto de muestreo, con la muestra microbiológica los primeros días del mes como contra muestra con secretaria de salud; esta muestra se toma con todas las medidas necesarias, en un recipiente estéril, uso de guantes y alcohol y se transporta en una nevera al laboratorio de EPM.

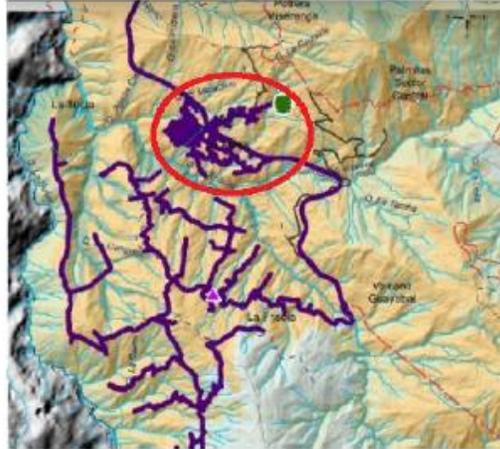
IMAGEN 1. Mapa ubicación red de acueducto.

No se realizó un análisis posterior a las tablas de resultados, lo que infiere que estos pueden quedar sin interpretación. En cuanto a los mapas relacionados en los documentos no tienen un sistema de convenciones unificado con el mapa multiamenazas y del mismo modo hay información relacionada en los mapas, la cual no existe, por ejemplo, tanque de almacenamiento en la vereda al aldea, el cual no es propiedad de la Corporación del Acueducto Multiveredal Palmitas la China y la instalación de la red de distribución, como se observa en la *imagen 1* tomada como referencia del Plan de Gestión del riesgo, ya que no hay ningún mapa en el cual se especifique solo la red de acueducto.
