**SEGUIMIENTO DE LAS CARACTERISTICAS PRINCIPALES DE LOS ARBOLES
PLANTADOS EN AREAS VERDES DE LA ZONA URBANA.**

TECNOLÓGICO DE ANTIOQUIA- INSTITUCIÓN UNIVERSITARIA

INGENIERIA AMBIENTAL

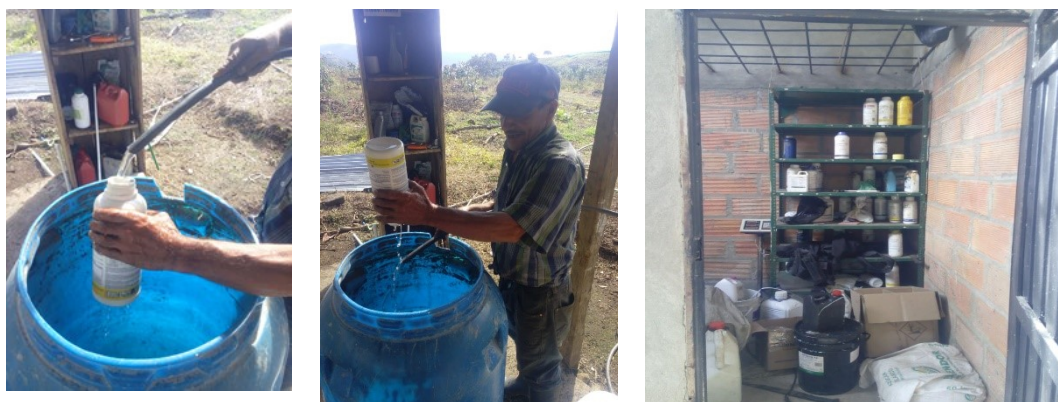
Capacitación de uso y manejo responsable de insumos agroquímicos

Se concientiza a aproximadamente 4 de los productores y operarios de la zona sobre los componentes peligrosos que contienen los insumos y la clasificación por las bandas de colores, también se les indica el uso de protección personal y el triple lavado de los envases de insumos agroquímicos para su debida guardado y disposición final.

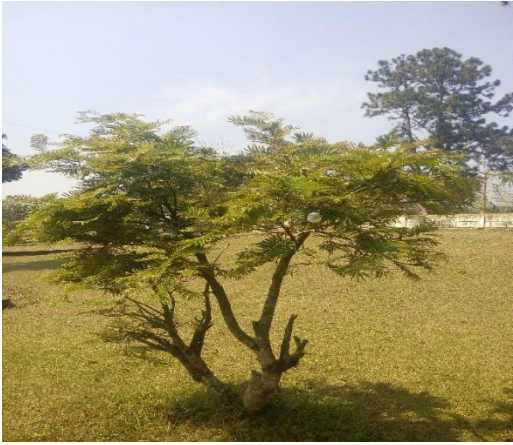
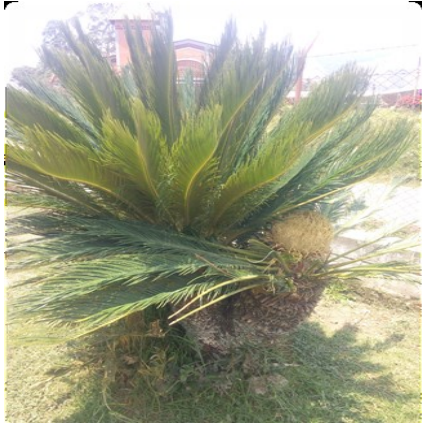
#	FAMILIA	N. CIENTIFICO	N. COMUN	DAP	ALTURA (m)	BIFURCACIONES	COORDENADAS
5	Mimosacea	Pithecellobium arboreum	Carbonero	6	2	5	6°18'18.4"N 76°07'46.3"W
25	Cicadaceae	Cycas revoluta	Elecho		1,5		6°18'19.3"N 76°07'46.0"W

<p>Observación: Además de implementar cercado en el individuo 5, también es pertinente hacer fertilización, poda sanitaria y aplicación de cicatrizante.</p>		<p>Observación: El individuo 25 se presenta expuesto, se recomienda implementar la cerca, es importante fertilizar con material orgánico.</p>

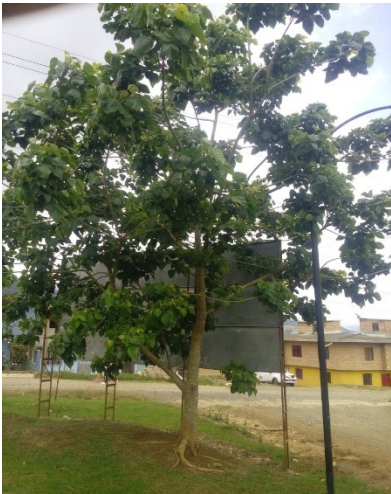
#	FAMILIA	N. CIENTIFICO	. COMÚ	DAP	ALTURA (m)	COORDENADAS
33	Leguminosae	Bauhinia variegata L.		20.05	5.50	6°19'30.4"N 76°08'09.4"W

<p>Observación: El estado adulto del individuo 33 es saludable en general.</p> <p>Recomendación: Implementar poda de mantenimiento para no afectar baya publicitaria y/o el poste del alumbrado público.</p>

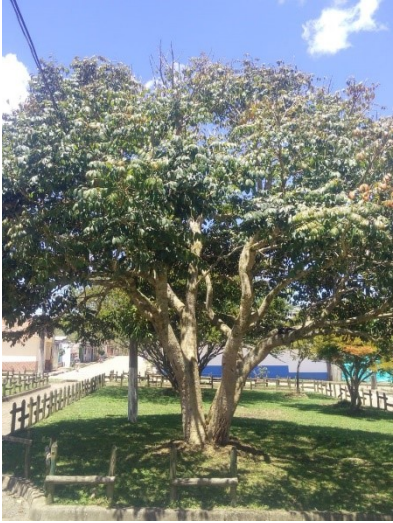
#	FAMILIA	N. CIENTIFICO	N. COMÚN	DAP (cm)	ALTURA (m)	BIFURCACIONES	COORDENADAS
23	Bignoniaceae	Spathodea Campanulata P.Beauv.	Llama del bosque	23,87	5,5	2	6°19'46.7"N 76°08'01.3"W

<p>El estado adulto del individuo 23 es saludable en general, sin embargo, presenta un riesgo potencial por interferencia de cableado eléctrico y alumbrado público.</p> <p>Recomendación: Implementar poda de mantenimiento en las partes donde hace contacto con el cableado y alumbrado público.</p>

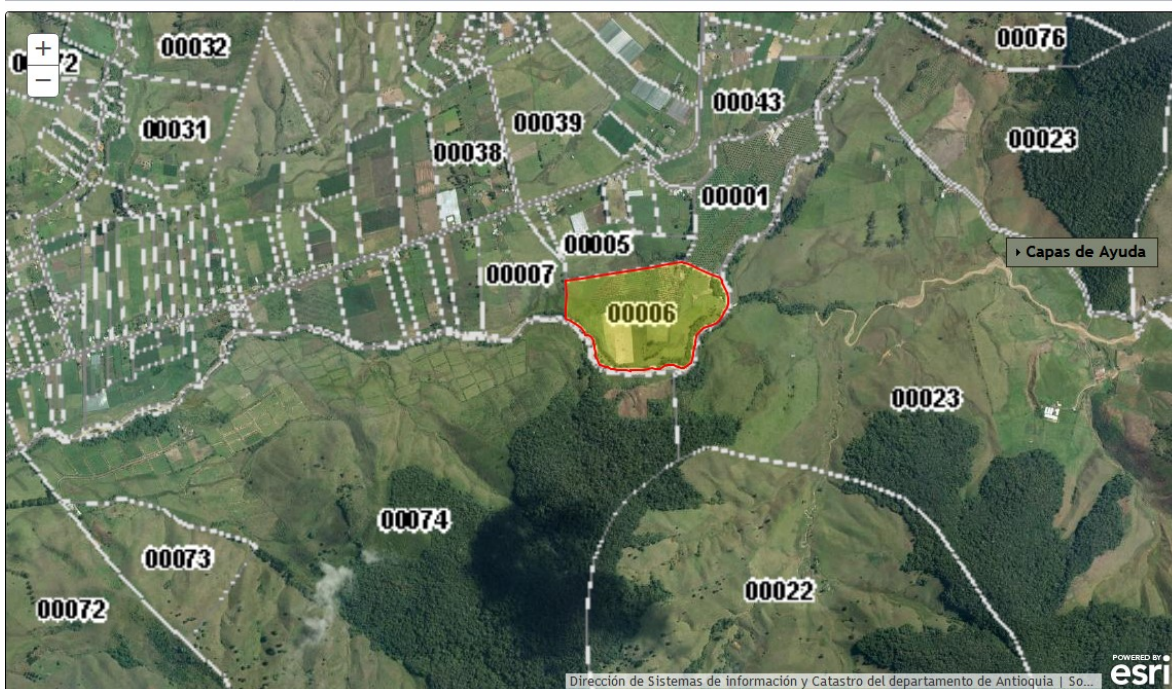
Ficha de predios aledaños a sistemas de captación.

En la oficina de catastro se adquiere la ficha catastral de los predios aledaños al sistema de captación en una visión superior, obteniendo así el número de los terrenos donde 00006 es el predio “Parcela 19”, parcela de ingreso a los sistemas de captación y desarenadores resaltado en la gráfica de color amarilla y con sus límites delineados de rojo.

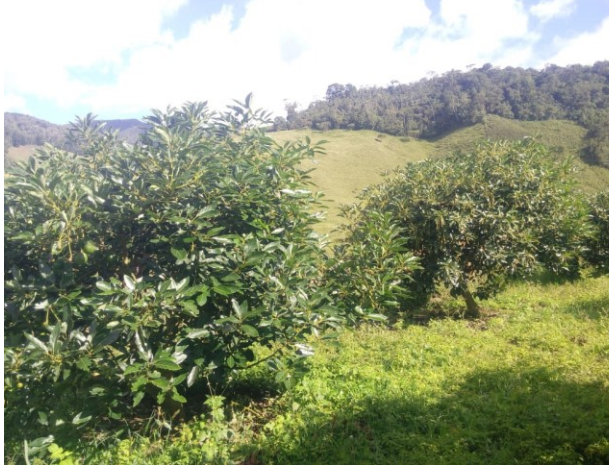
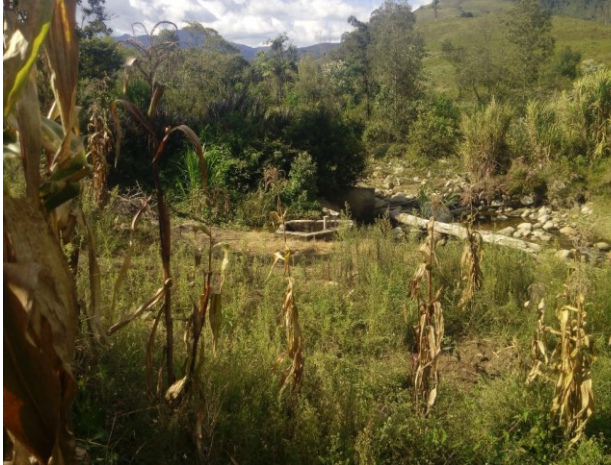
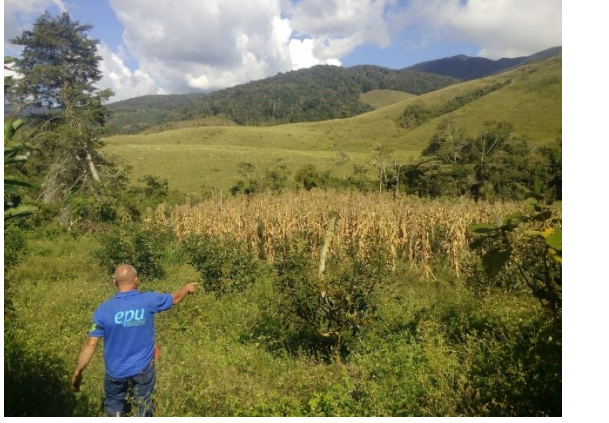
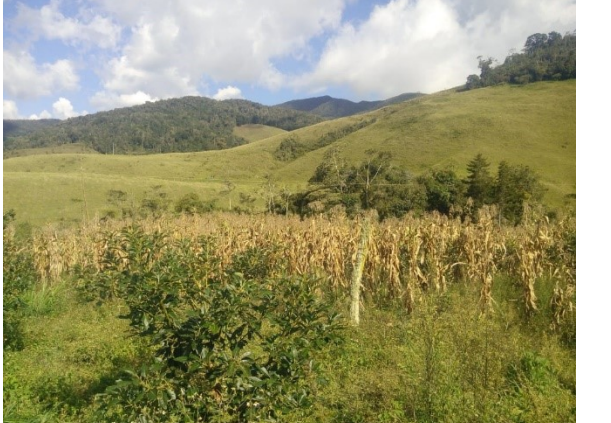
Cultivos encontrados en el predio

(Persea americana Hass) Aguacate.	(Zea mays) Maíz.

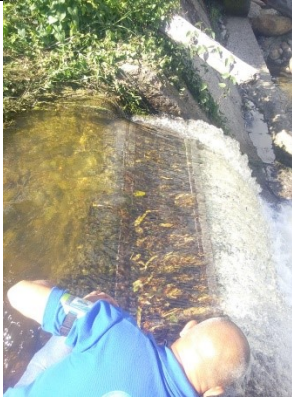
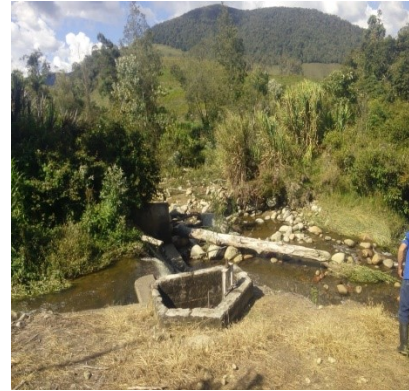
Captación o Bocatoma

(Ver anexo 7). En la visita al predio “Parcela 19”, área de ingreso a los sistemas principales de la PTAP del municipio de Urrao para hacer una pre evaluación de los usos del suelo encontrando principalmente dos tipos de cultivos evidenciados más claramente en la siguiente imagen, como también aplicación de herbicidas alrededor de los sistemas.

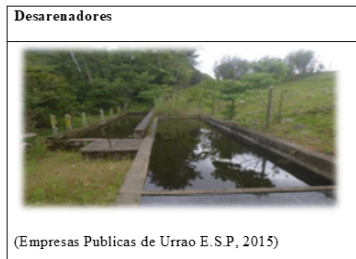
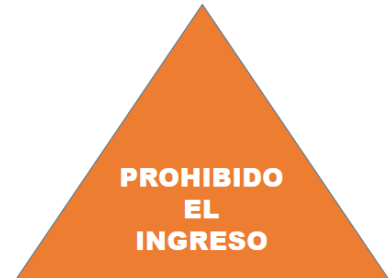
- La PTAP del municipio de Urrao cuenta con dos estructuras principales en este predio, los cuales son: bocatoma y desarenadores, sistemas importantes para que el abastecimiento de agua potable a más de 17 mil habitantes sea posible en el Municipio.
